RELATÓRIO FOTOGRAFICO (Resumo) - Rua 10 de Novembro - Município de Mucambo - Ceará

JUSTIFICATIVA TÉCNICA

Obra: Recuperação do Açude Público no Município de Mucambo/CE

Processo 59562.000031/2017-02 -- Termo de Compromisso nº 0043/2017

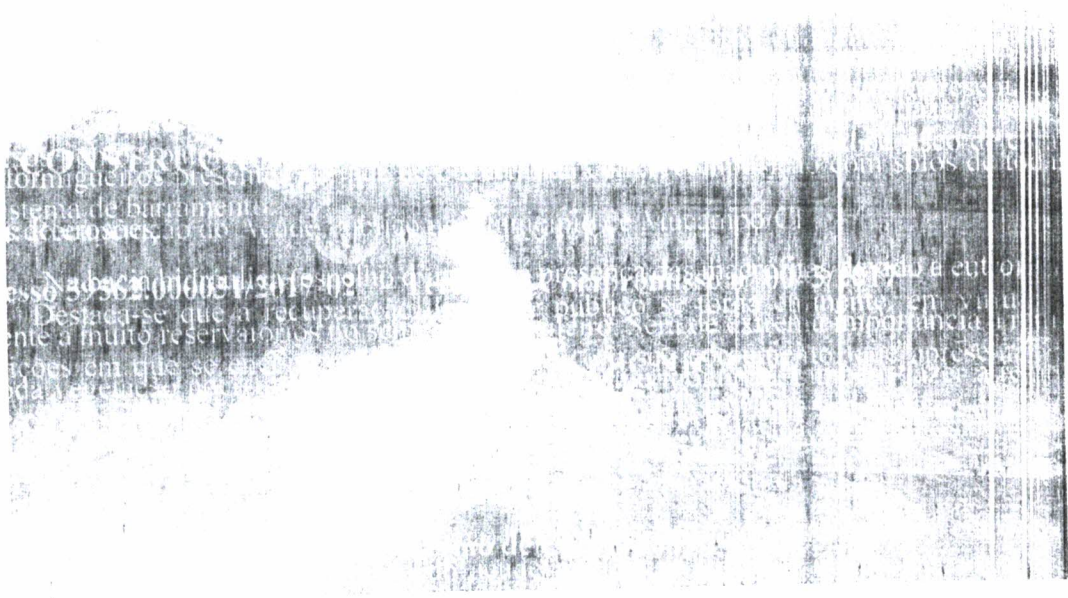
Destaca-se que a recuperação do açude público se torna eminente, em virtude das condições em que se encontra a parede do maciço e seu coroamento, que apresentam em diversos pontos, patologias provocadas por problemas de erosão, que impõe risco de colapso do sistema de barramento.

Na bacia hidráulica (espelho d'água) há presença das macrófitas devido a eutrofização inerente a muito reservatórios no semiárido brasileiro. Será de extrema importância a retirada de toda vegetação nociva no maciço tanto jusante como montante, também fazer a remoção dos formigueiros presentes no maciço e a retirada com recomposição com solos de todas as áreas de erosões.

Para realização da recomposição do talude de importância com aplicação de rochas com revestimento do talude (R=1) para recomposição do talude de jusante por meio de: efetuar o plantio de vegetação nativa para proteção do talude de jusante.

Para efeito do projeto apresentado, foi previsto a recuperação da parede do açude, onde se propõe ampliar a largura do coroamento de 2,40m para 3,00m, bem como aumentar a inclinação da face de para que se passe em 1:1 para face de coroamento de 1:5 e 0,9m.
