RELATÓRIO FOTOGRAFICO (Resumo) - Rua 10 de Novembro - Município de Mucambo - Ceará

JUSTIFICATIVA TÉCNICA

Obra: Recuperação do Açude Público no Município de Mucambo/CE

Processo 59562.000031/2017-02 -- Termo de Compromisso nº 0043/2017

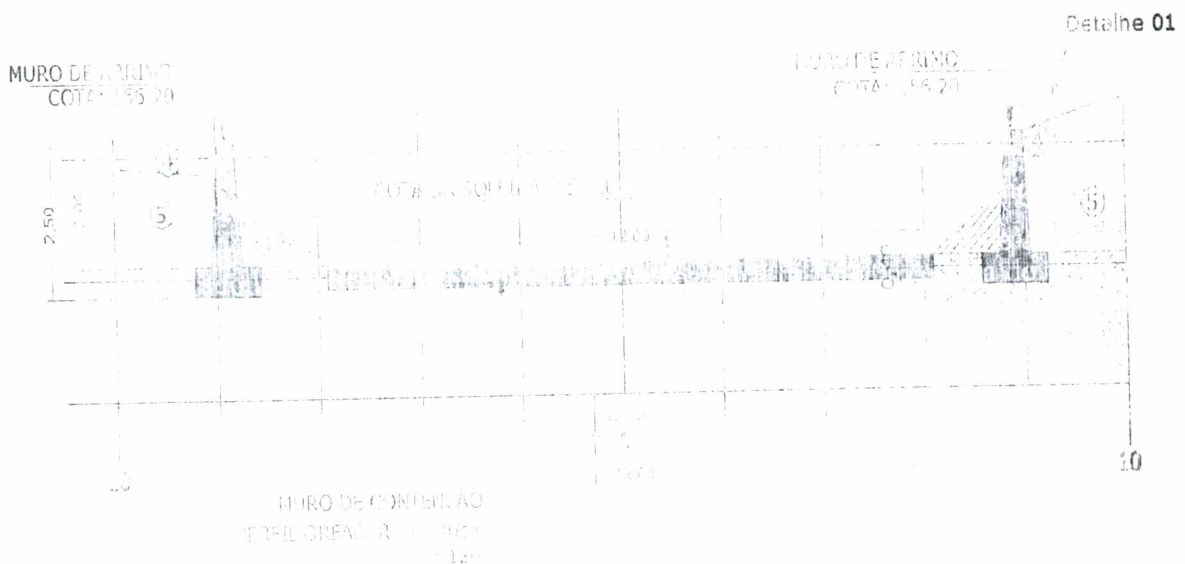
2.3 - SANGRADOURO

A recuperação do sangradouro será necessária, pois o mesmo não está atendendo o fluxo afluente, quase superando a cota do coroamento da barragem. Deverá ser feita a limpeza de sedimentos, les devido ao processo da lixiviação e de vegetação presentes neste sangradouro no setor leste do reservatório.

O sangradouro existente manterá sua largura original de 15,00m e cota de 154,20m. Com tudo foi projetado um canal vertente composto de 04 (quatro) manilhas de concreto com diâmetro de 1,00m cada, localizado na ombreira direita do barramento.

No projeto apresentado, será construído um muro de contenção com comprimento de 12,00 m este com cota de 154,20 m, e nas laterais será construído um muro de arrimo com altura de 2,00m e com comprimento de 17,46m com cota de 156,20 m.
